ANÁLISIS GEOTÉCNICO DE ESTABILIDAD Y MONITOREO DE UNA ESCOMBRERA DE LA ZONA SUR MINA PRIBBENOW

FUNDACIÓN UNIVERSITARIA DEL ÁREA ANDINA SEDE VALLEDUPAR
INGENIERÍA GEOLÓGICA
2018

PROYECTO DE GRADO PRESENTADO COMO REQUISITO PARA OPTAR POR
EL TÍTULO DE INGENIERO GEÓLOGO

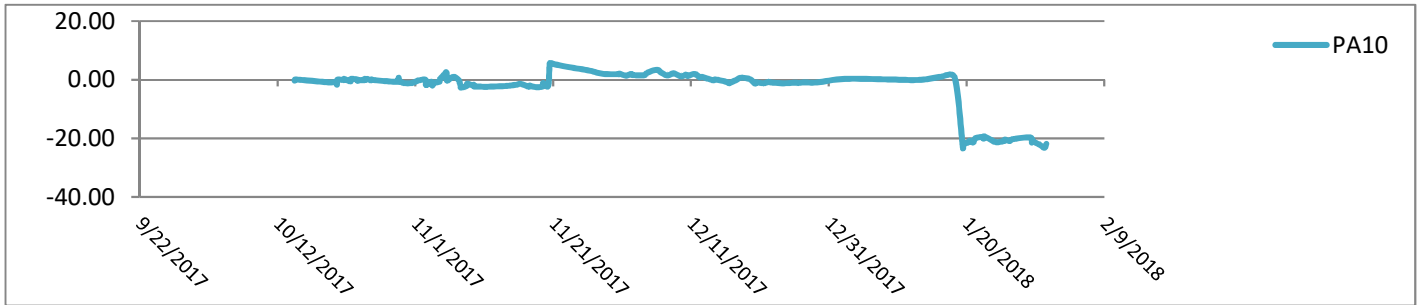
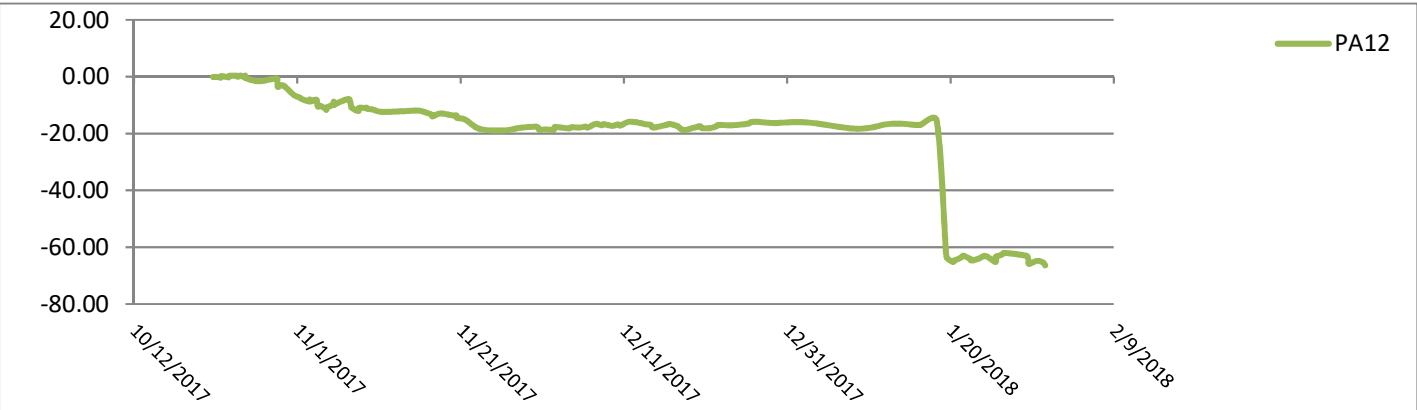
Los Prismas PA10 y PA12 evidencian el comportamiento del movimiento acumulado total vertical y deslizamiento de la escombrera en su tiempo determinado desde el 18/01/18 hasta el 19/01/18, hasta la fecha se mantiene estable.

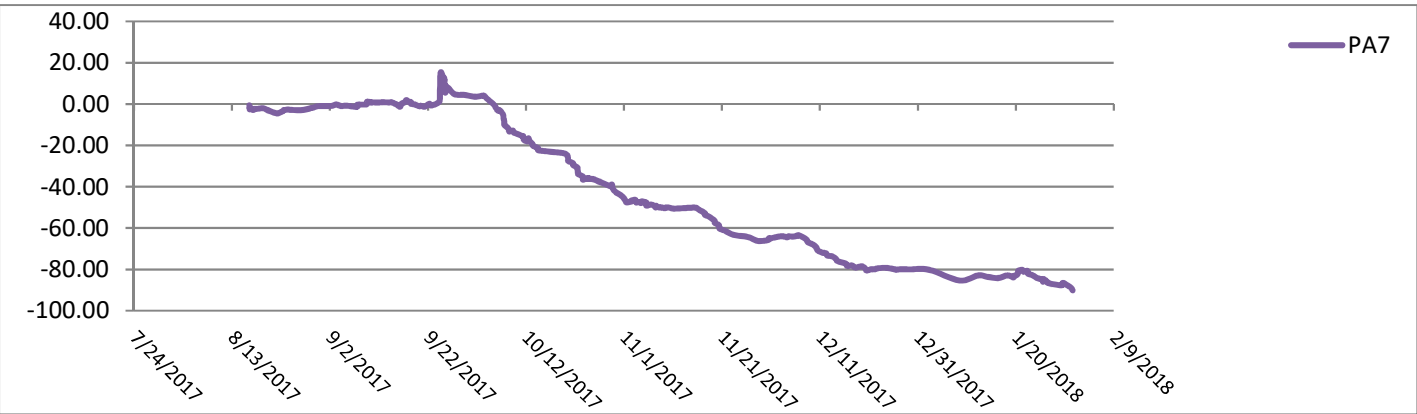
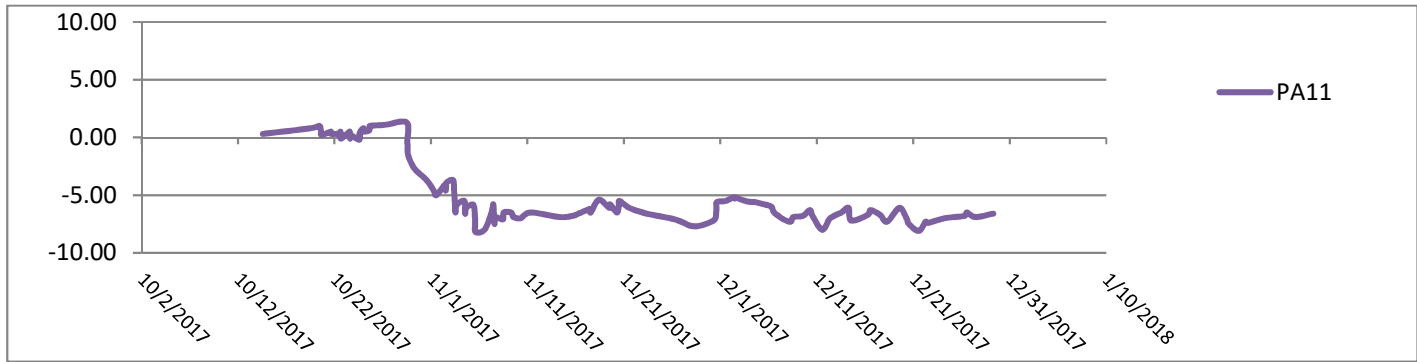
Para los prismas 7 y 11, La baja magnitud del desplazamiento acumulado y el comportamiento agrupado revelan el error intrínseco de medida y precisión del equipo.

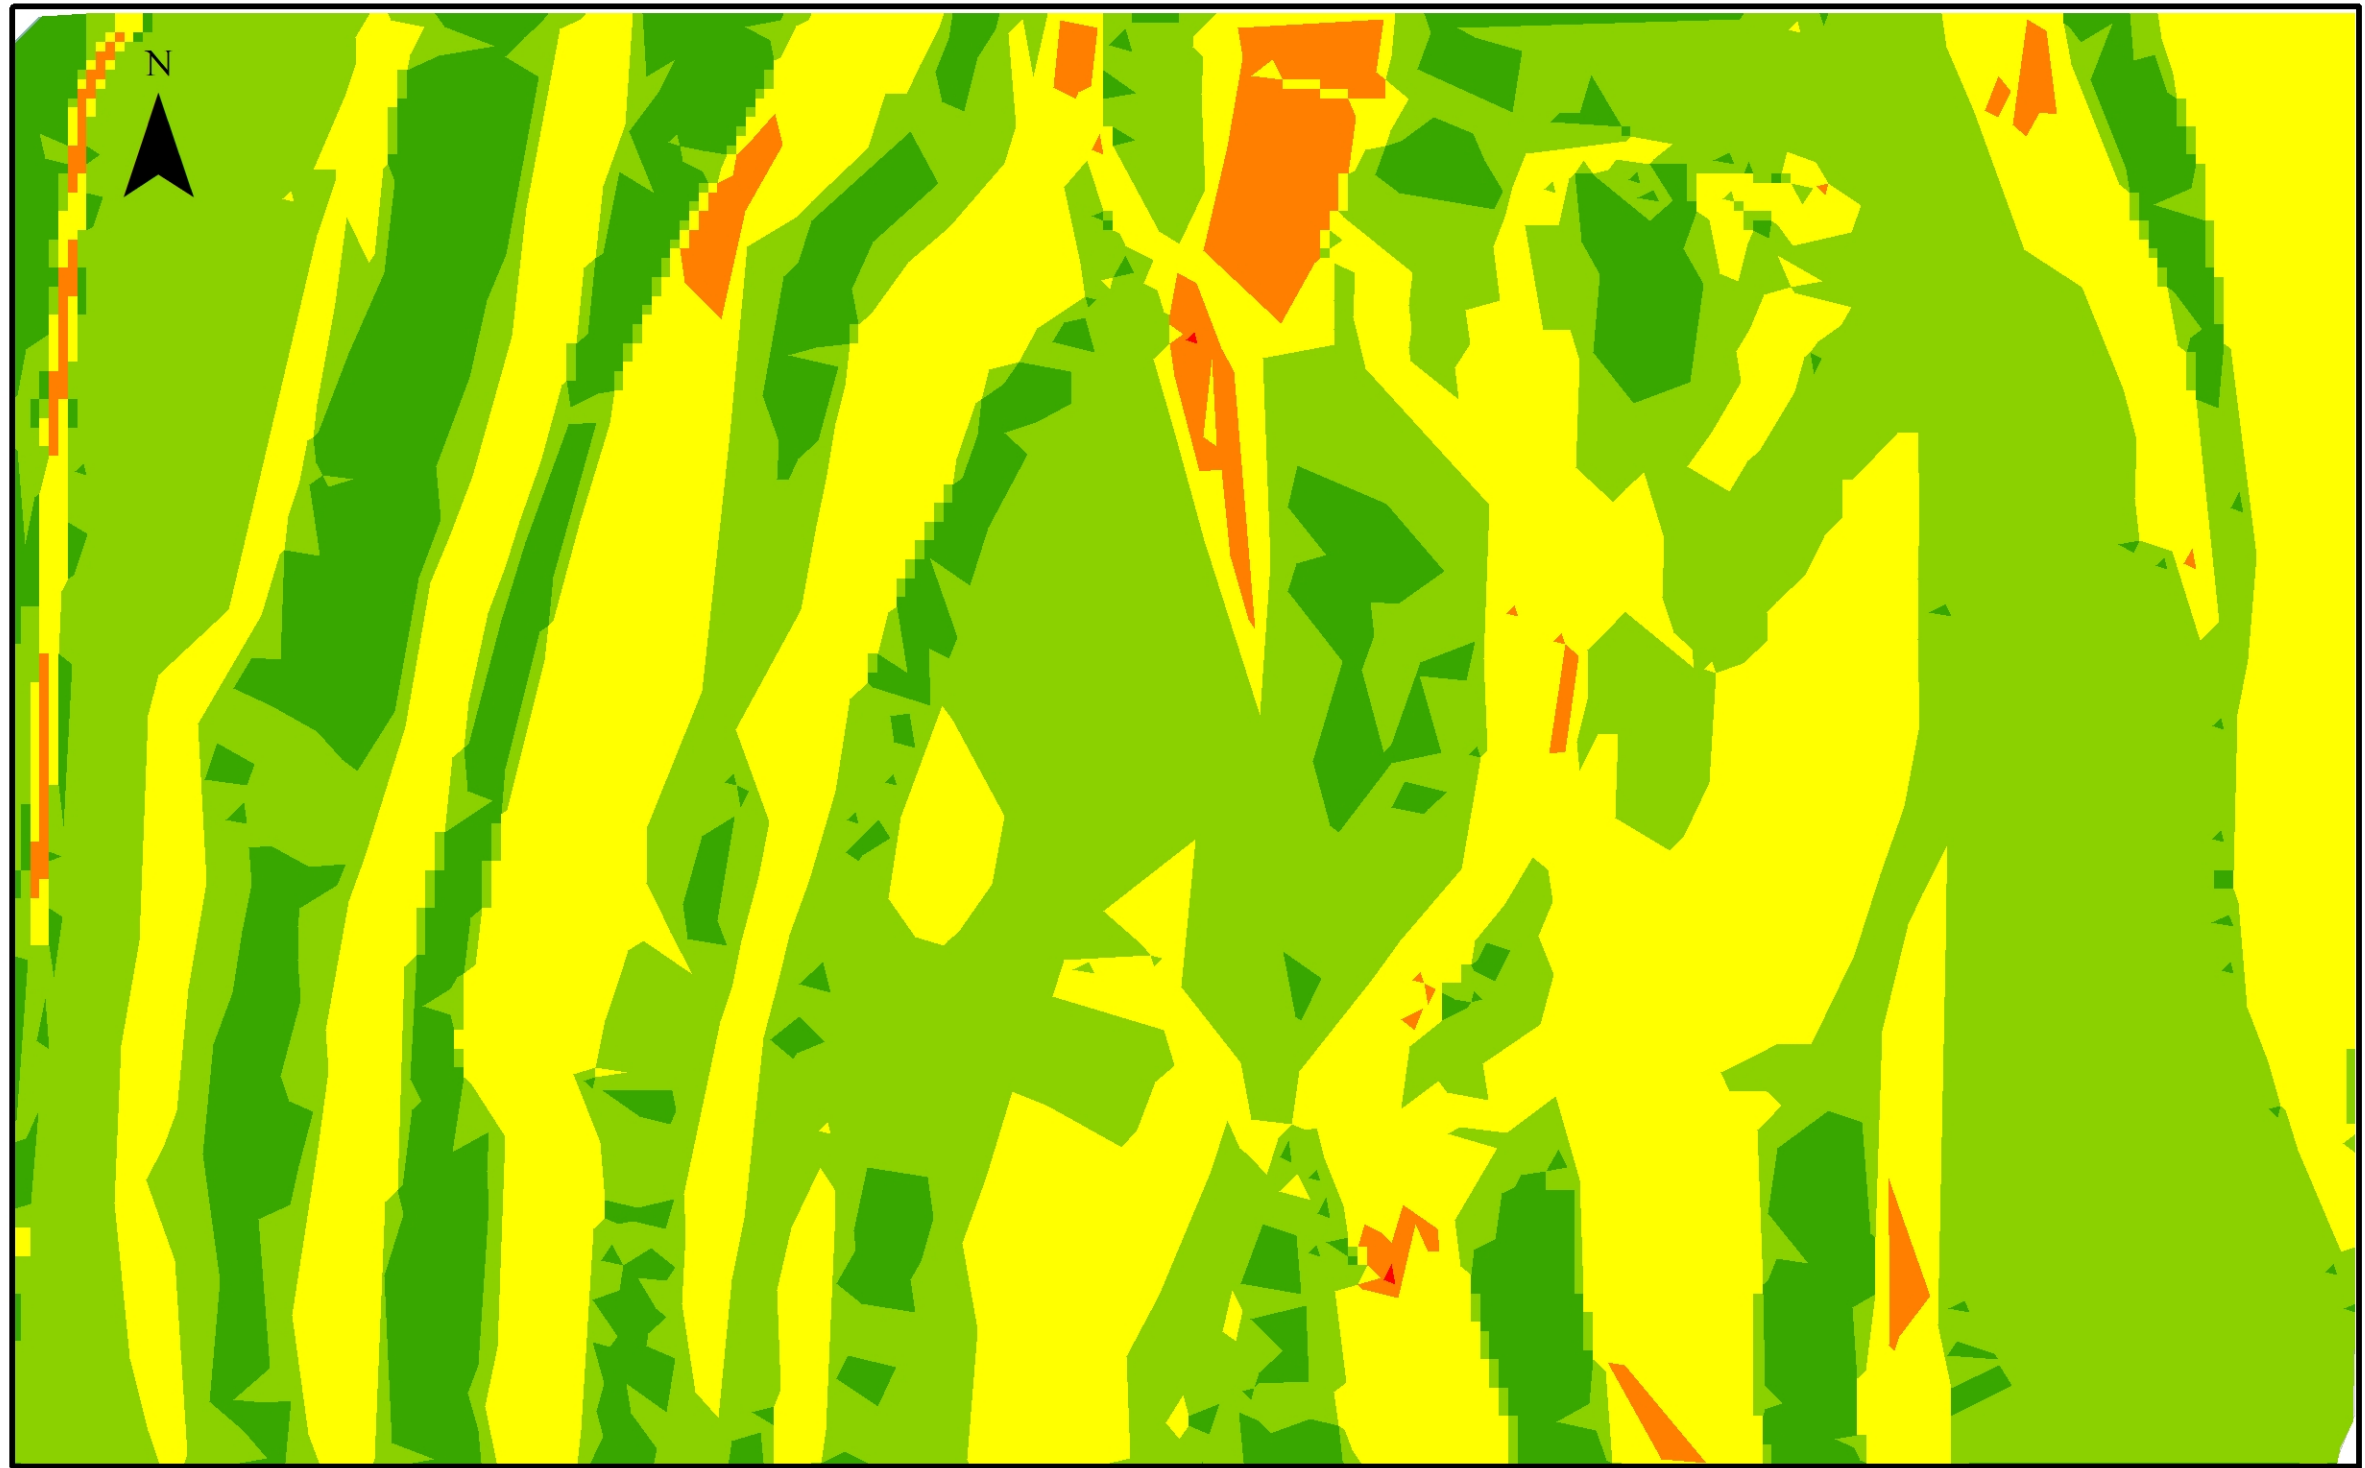
ANEXO C: AMENAZA

- Teniendo en cuenta lo establecido por la Agencia Nacional de Licencias Ambientales (ANLA), en lo referente al criterio para clasificar el grado de amenaza, se tiene que, para el mecanismo de falla circular, toda la escombrera de la zona sur de la mina Loma se encuentra en lo que se denomina Grado de Amenaza baja para las condiciones de análisis normales. Por su parte, para las condiciones extremas de análisis y de acuerdo al rango de factores de seguridad establecido en desarrollo del presente documento, se concluye que la escombrera se encuentra en un nivel de Amenaza Media.
